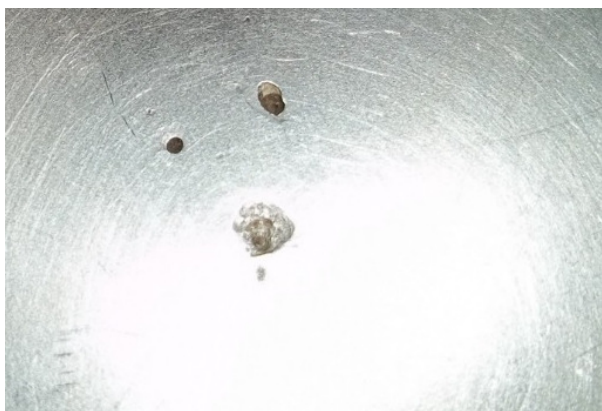
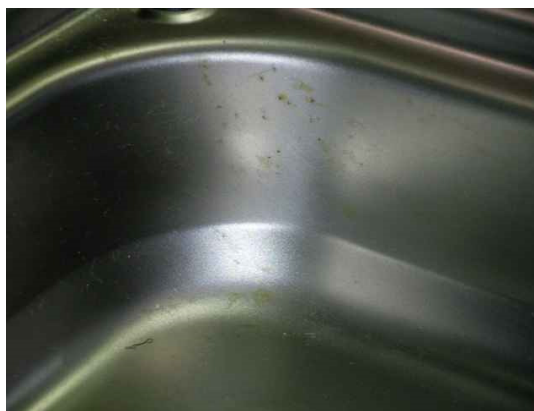
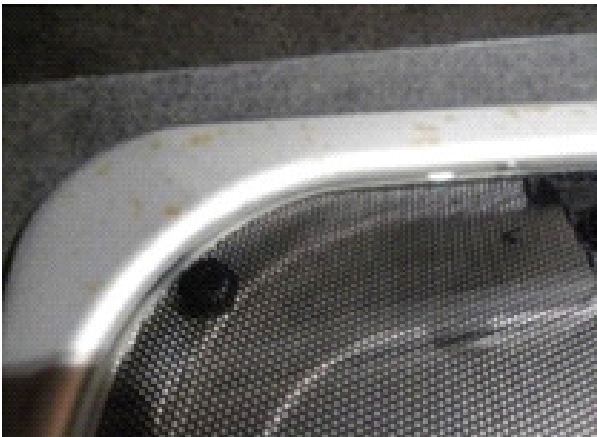
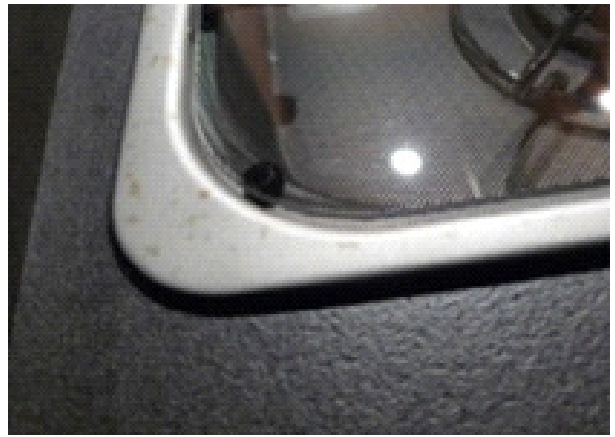
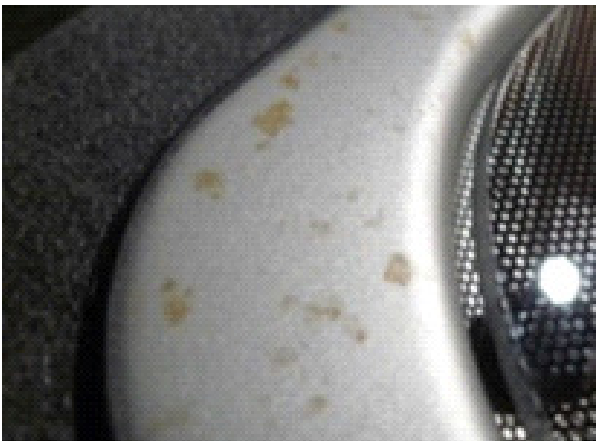
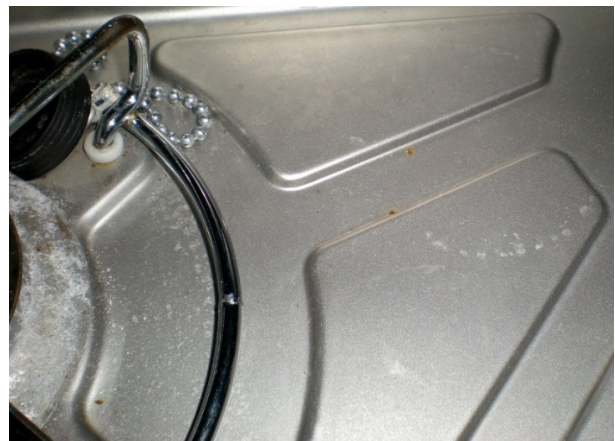
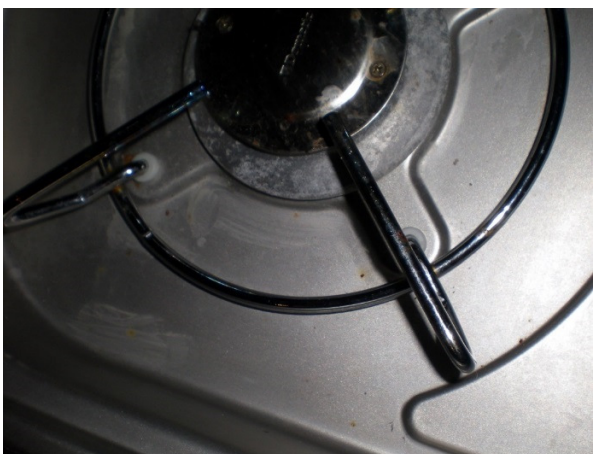
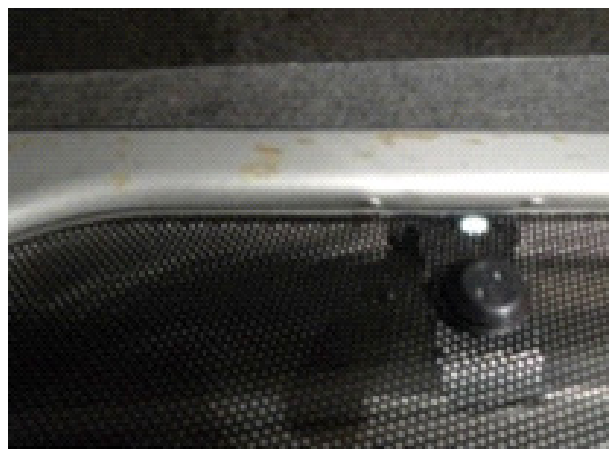
Analizzando le foto inviate, il tipo di corrosione riscontrato è causato da un impoverimento di ossigeno sulla superficie dell'acciaio inossidabile. Nell'area in cui manca l'ossigeno, non potendosi il film protettivo rigenerarsi da solo, appaiono questi fenomeni di corrosione.

Una delle maggiori cause è la pulizia utilizzando detergenti chimici non propriamente idonei e che se non adeguatamente rimossi, impediscono l'azione passivante del cromo e dell'ossigeno favorendo la formazione di ruggine soprattutto in atmosfere particolarmente aggressive (ricche di cloruro).

Inoltre, se l'utente non ha asciugato il lavandino dopo l'uso, le sostanze saline presenti nell'acqua, una volta indurite, attaccano la superficie dell'acciaio inossidabile e impediscono la protezione dalla rigenerazione dell'ossido, danneggiando il film di passivazione.

Riportiamo di seguito alcuni esempi di ossidazione dell'acciaio causati dall'utilizzo di detergenti non idonei:

Per una pulizia e una prevenzione ottimali dalle suddette reazioni chimiche, si consiglia di utilizzare esclusivamente il detergente Dometic Special Stainless Steel, disponibile con codice articolo 9600000149.
